Landsherenlaan

Boom Effect Analyse

Landsherenlaan (Karwei) - Deventer

Datum: 3 mei 2018

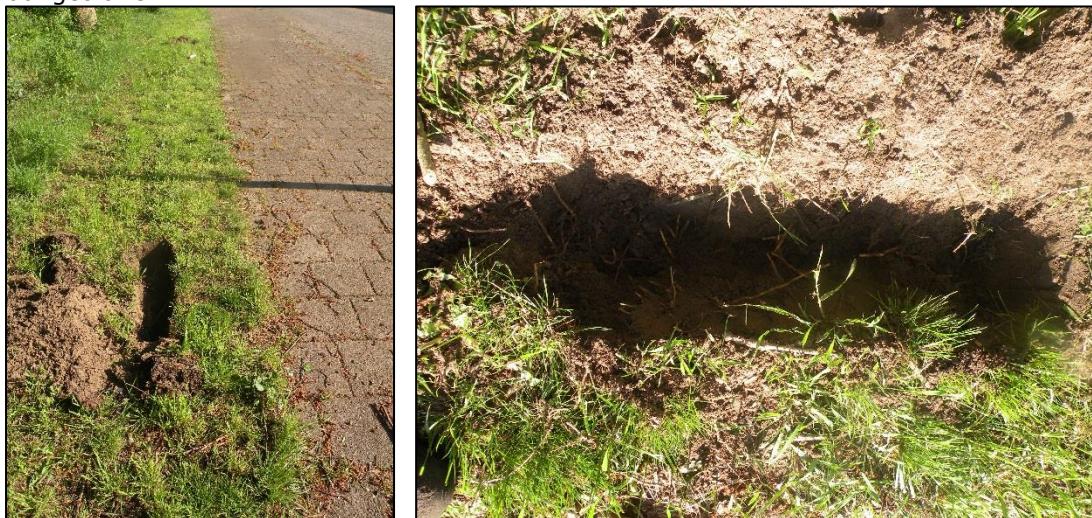
Er zijn verschillende proefsleuven gegraven waarbij de ondergrondse groeiplaats van de bomen in beeld is gebracht. De bodemopbouw verschilt enigszins per locatie, maar over het algemeen vertoont de bodemsamenstelling een vrij homogeen beeld. Het is allemaal geroerde grond. Op 7 meter van de eikenrij is geen beworteling meer aangetroffen. Langs de Landsherenlaan is vlak naast de verharding gegraven, daarbij is een grote hoeveelheid oppervlakkige beworteling aangetroffen.

Foto 3 en 4: proefsleuven langs de Landsherenlaan met oppervlakkige beworteling

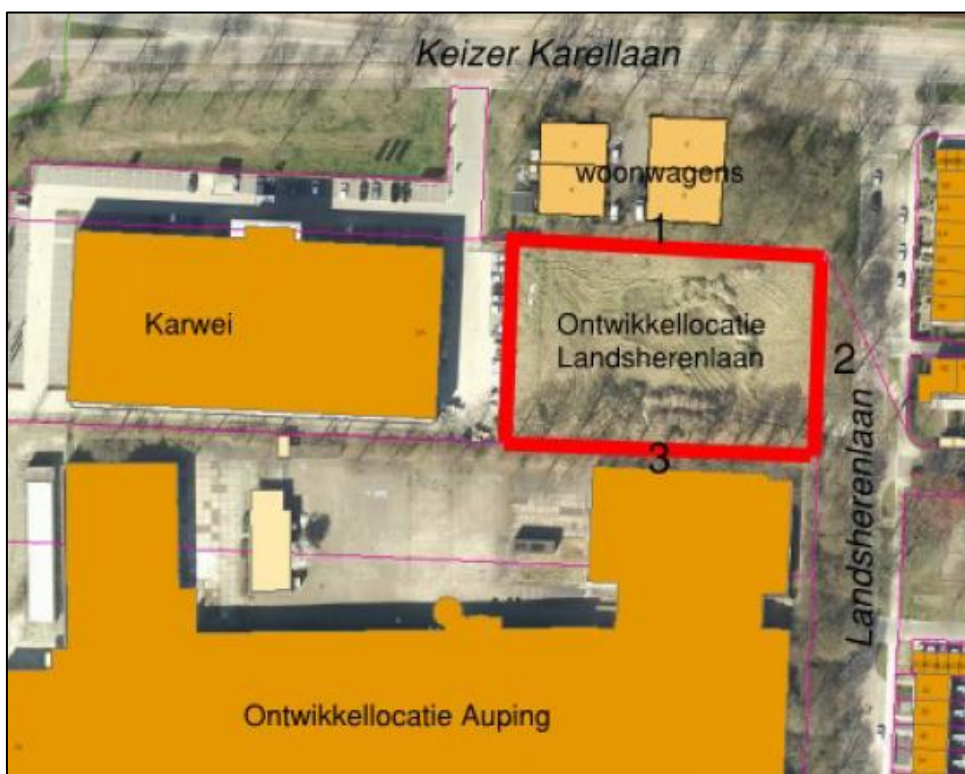
Figuur 5: Ontwikkellocatie met gebied nummers 1, 2 en 3

Voor het gebied langs de Keizer Karellaan en achter de woonwagens is voldoende afstand tot de aanleg van de ontsluitingsweg noodzakelijk. De uitstekende takken zijn hier mogelijk een beperkende factor. Vanaf het hekwerk gezien steken ze gemiddeld 3-4 meter uit.

Voor het gebied langs de Landsherenlaan is de vraag of haaksparkeren mogelijk is. Er ligt nu een pad van 2.70 breed. Bijna alle bomen staan 2-3 meter van de huidige verharding af. Bij haaksparkeren is een lengte van ruim 5 meter verharding gewenst. Bijna alle bomen zullen hier dan moeten verdwijnen. Bij graafwerkzaamheden zullen namelijk teveel opname wortels verdwijnen, de bomen zullen hier conditioneel sterk door achteruit gaan. Ook zal gegraven worden binnen de stabiliteitskluit, met alle gevolgen van dien (instabiliteit van de bomen). Voor de ontsluiting op de Landsherenlaan zal ook voldoende ruimte gecreëerd moeten worden.

Voor het gebied langs het terrein van Auping zal de bebouwing vergenoeg van de bomen af gerealiseerd moeten worden. Dit om overlast voor nu en in de toekomst te voorkomen. De kronen steken nu gemiddeld 5 meter voorbij het hekwerk. Bij een aantal bomen (13-14-18-28) steken de takken ca. 7 meter uit. Verder is de wens om een doorgang te creëren richting het Auping terrein.

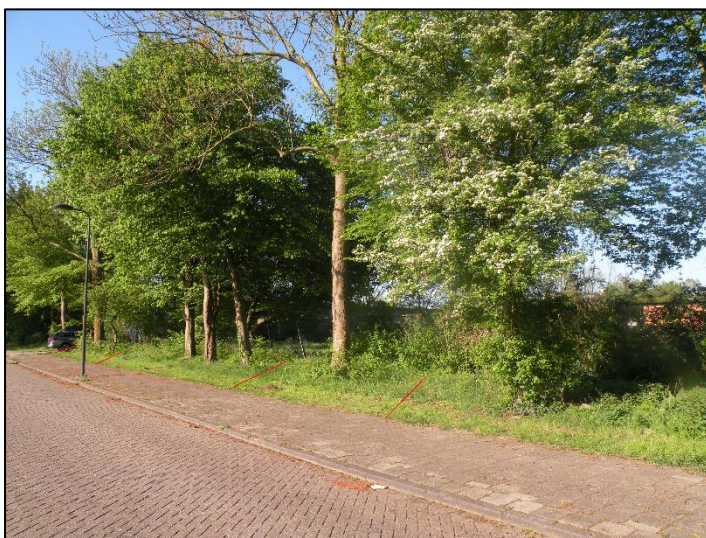
Om de ontsluitingsweg te realiseren zullen boom **1, 2 en 3** moeten verdwijnen. Naast de es (boom 4) blijft dan nog voldoende ruimte over om deze duurzaam in te passen. Om haaks parkeren in de rest van het gebied mogelijk te maken zullen de meeste bomen moeten verdwijnen. De huidige verharding is 2,70 meter breed, daar zal dus nog 2,5 meter bij moeten komen om haaksparkeren mogelijk te maken. Alleen boom **6** staat dan op voldoende afstand, ruim 5 meter van de huidige verharding, om duurzaam behouden te blijven. De twee essen (nr **4 en 10**) moeten vanwege hun waardevolle status ook behouden blijven. Zijwaarts moet hier voldoende ruimte intact blijven om wortelschade te voorkomen. Aan beide zijden van de boom dienen 2 parkeerplaatsen niet aangelegd te worden. Aan de achterzijde zullen de bomen gesnoeid moeten worden. Bebouwing moet minimaal 4 meter vanaf het hekwerk blijven.

Foto 7: tussen rode strepen geen verharding voor behoud essen. Langsparkeren op bestaande verharding is beter!

Om het groene karakter te behouden is het wenselijk om hier langsparkeren te realiseren. De huidige verharding is daar breed genoeg voor. Als ook het huidige (hoogte) niveau intact blijft is graafwerk niet noodzakelijk. Op deze manier kunnen de volgende bomen gehandhaafd blijven, **4, 5, 6, 7, 8, 9, 10, 11, 12.**

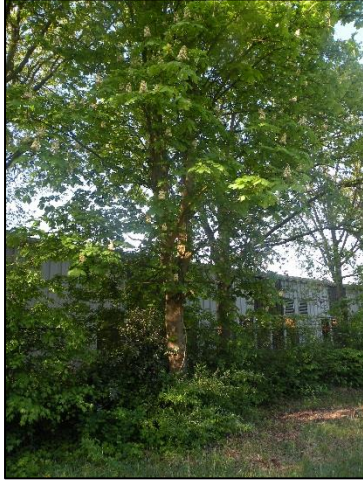
Langs het Auping terrein staan 16 eiken achter het hekwerk. Voor het hek staan boom **17** (paardenkastanje met slechte toekomstverwachting) en boom **26** (valse christusdoorn omgewaaid en nagenoeg dood), deze zouden beide verwijderd moeten worden. De eiken hebben over het algemeen takken die 5 meter buiten het hek steken. Bij een aantal bomen steken de takken wat verder uit. Als deze gesnoeid worden kan de bebouwing op ca. 8 meter vanaf het hekwerk gerealiseerd worden (op 7 meter is geen beworteling aangetroffen).

Foto 8: onderstandige paardenkastanje

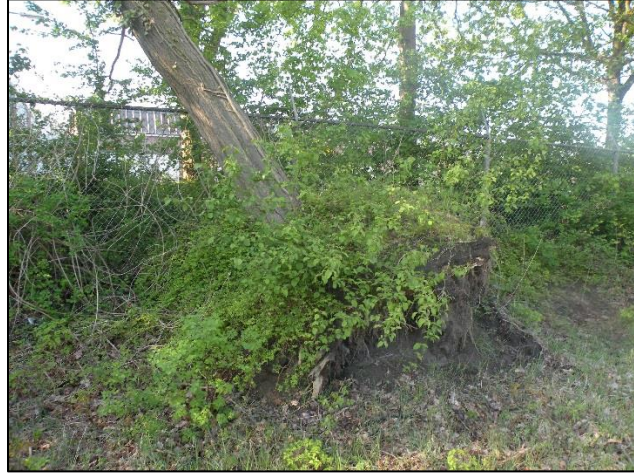
Foto9: omgevallen valse christusdoorn
